## **Naturkartlegging for etablering av turløyper i Selbu kommune**

Oktober 2021

Oppdragsnavn: Kartlegging for etablering av turløyper i Selbu kommune  
Dokument nr.:  
Filnavn: Turløype Selbu.docx

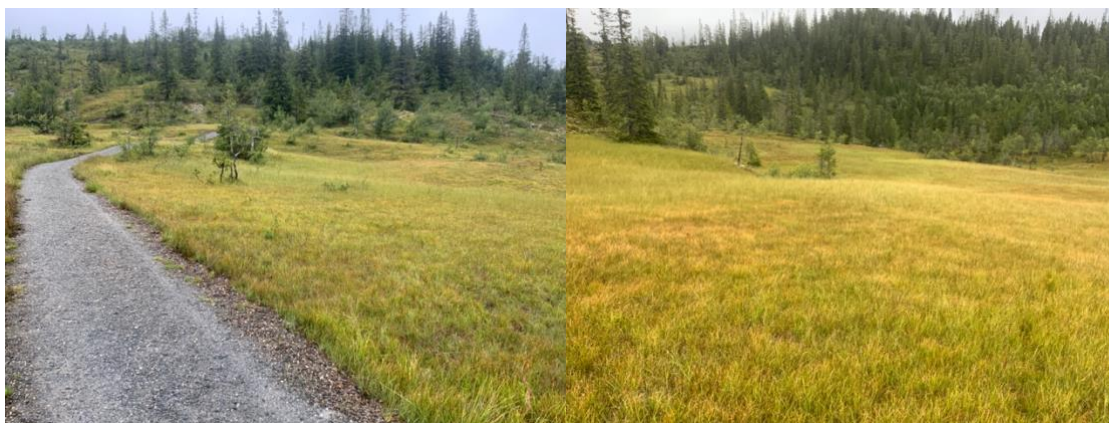
Figur 5. Bilde 1 viser grusvei som går gjennom myrkompleks, sørvest i løype A. Bilde 2 viser større sammenhengende rikmyrsområde.

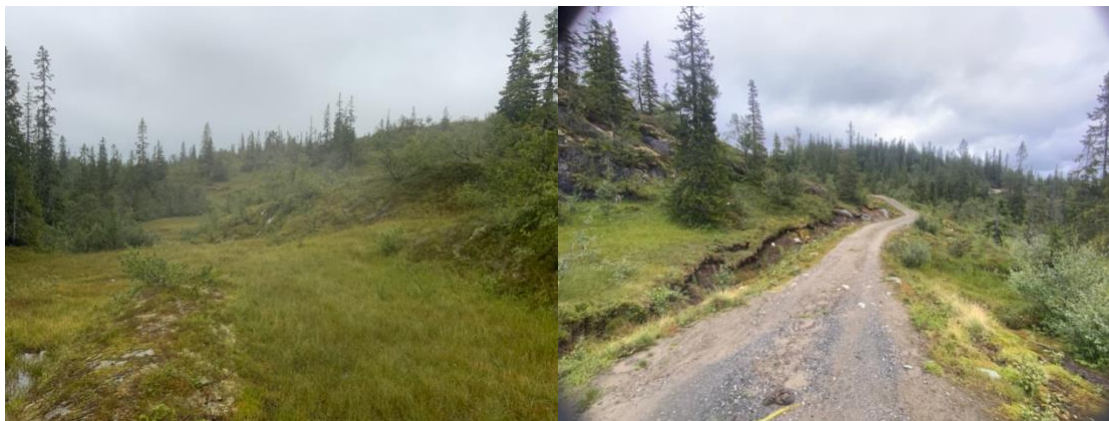
**Figur 6. Bilde 1 viser en mindre rikmyr som ligger innimellom kupert terreng med fastmark og trær. Bilde 2 viser allerede anlagt grusvei mot Brålia.**

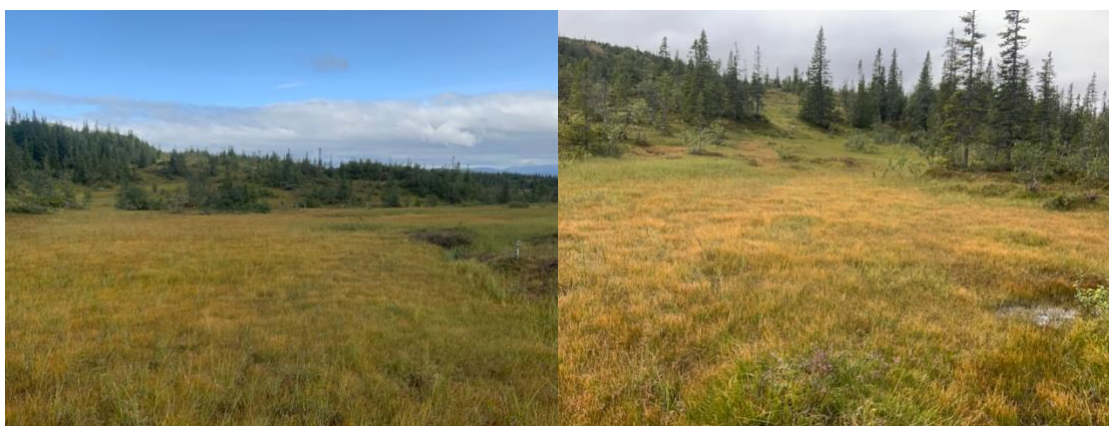
**Figur 7. Bilde 1 viser større rikmyr, sørøst for Vardebu. Bilde 2 viser overgang fra myr ved Vardebu til mer trekledd terreng mot Gjøversaltjenna.**

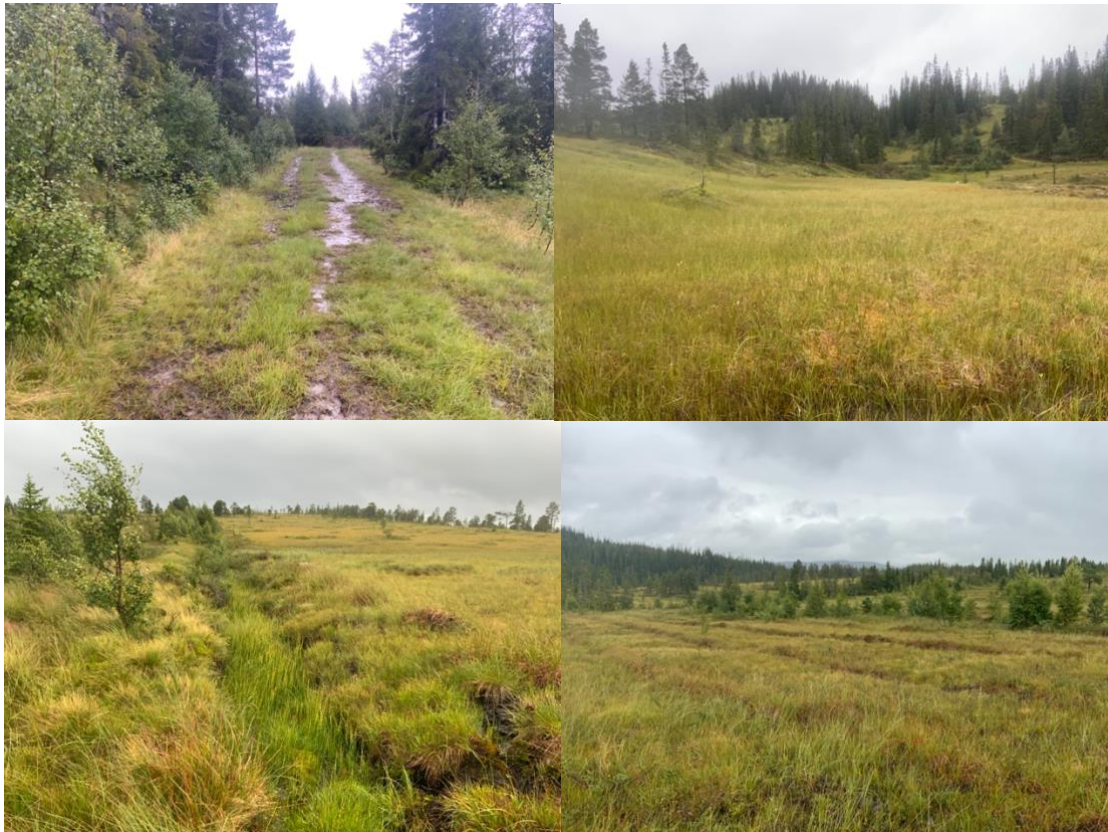
Området i sørlig del av avgrensingen består for det meste av intermediære myrområder med flora som bukkeblad, flaskestarr, rundsoldogg, stortranebær og hvitlyng. Noen små arealer var rikere myrer med blandt annet gulstarr, myrfiol, dvergjamne og fjellfrøstjerne. En stor andel av myrene var grøftet og noen steder var det tilplantet gran. Sørøst i området var det traktorveg og sti inn til gapahuken nedenfor Østerkåsa. Det er noen slitasjespor på myrene med det som antas å stamme fra preparering av skiløyper.

**Figur 8. Bilde 1 viser traktorvegen helt sørøst. Bilde 2 viser intermediært myrområde. Bilde 3 og 4 viser grøfting av myr**

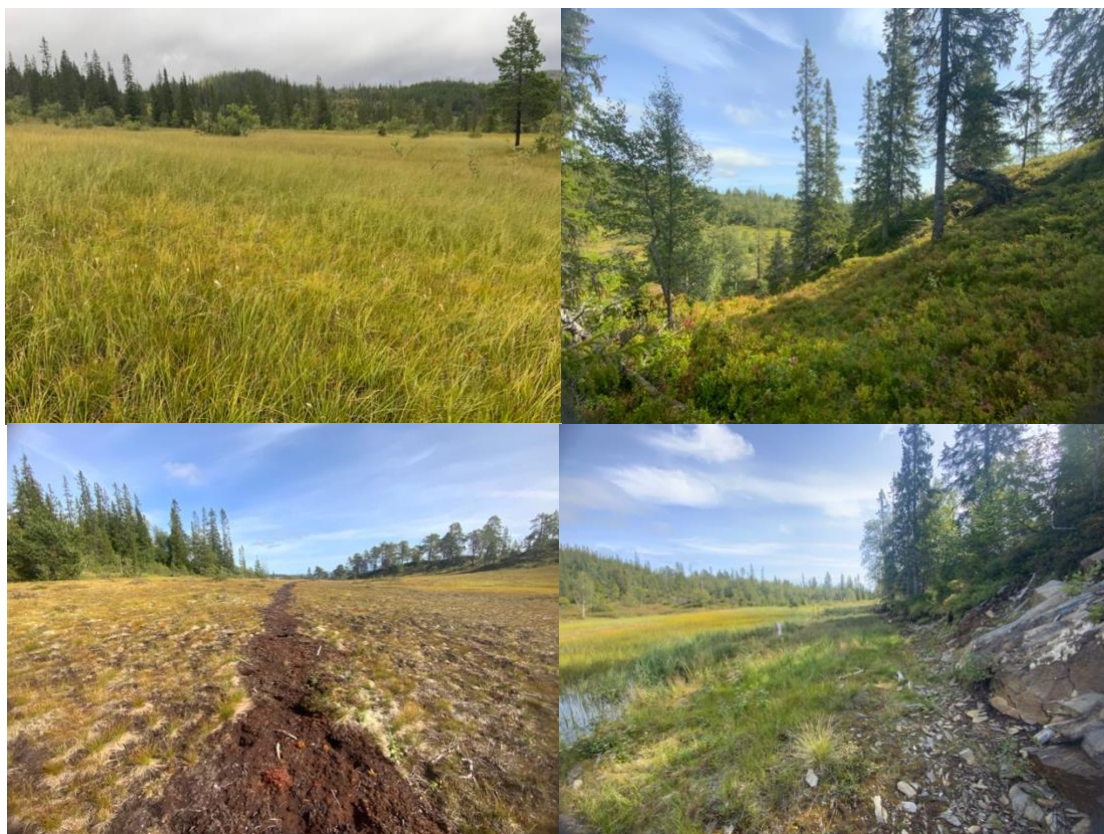
Over jordbruksarealet på Stemnesøyan ligger det to rikere myrer som er vurdert til å være verdifulle etter Miljødirektoratets kartleggingsinstruks. Ved Storbuåsen er det etablert hyttefelt som nå er under utviding der flere hytter nå er under oppføring. På nord- og østsiden av Damtjenna er det brattere terreng med fattigere bærlyng granskog som dominerer. Flere av myrene sørvest var grøftet, og det var slitasjespor på myrene ved Kongslitjenna etter det som antas å være preparering av skiløyper.

**Figur 9. Bildet 1 viser Rik åpen jordvannsmyr registrert etter Miljødirektoratets kartleggingsinstruks. Bilde 2 viser fattigere bærlyng granskog. Bilde 3 og 4 viser inngrep på myr og slitasjespor ved Kongslitjenna.**

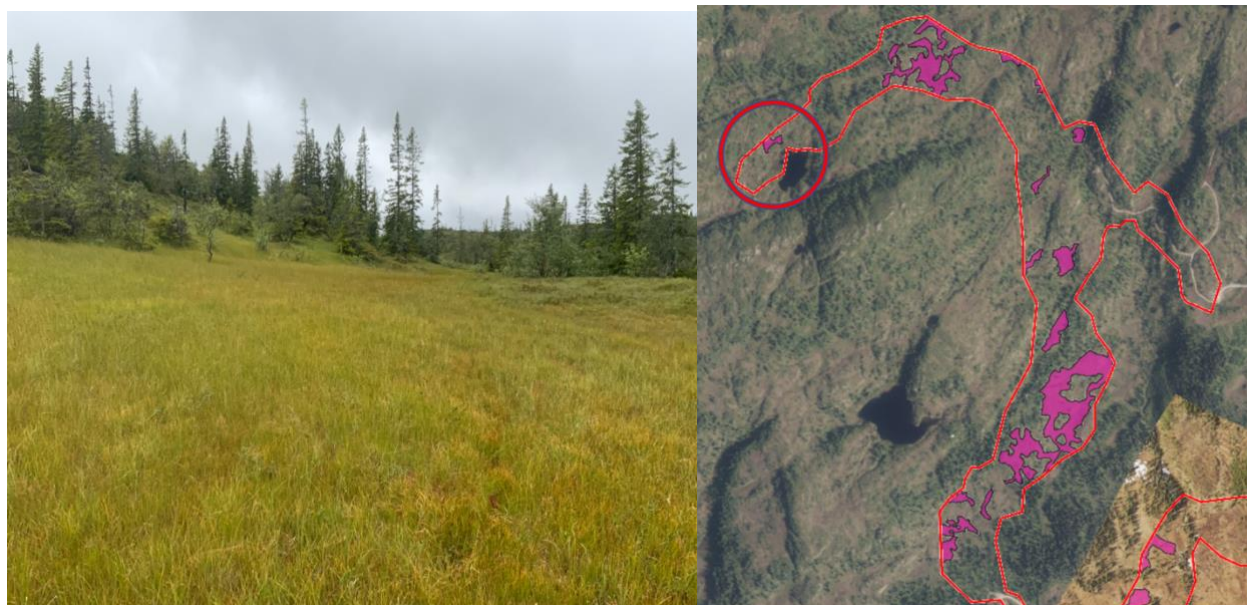
##### Lokalitet 1. Nordre Gjøversaltjenna

**Figur 11. Rød ring markerer naturtypen. Fotoet viser vegetasjonen i lokaliteten.**

Området er kartlagt som temmelig til ekstremt kalkrike myrflater og kanter med flere habitatspesifikke arter. Lokaliteten har ikke spor etter grøfting, slitasjebetinget erosjon, fremmedarter eller kjørespor. Størrelsen på lokaliteten er registrert til 1396 m<sup>2</sup>, men deler av myra strekker seg er utenfor områdeavgrensingen i nord og er totalt 2017 m<sup>2</sup>.

*Lokaliteten har blitt vurdert til å ha moderat økologisk verdi.*

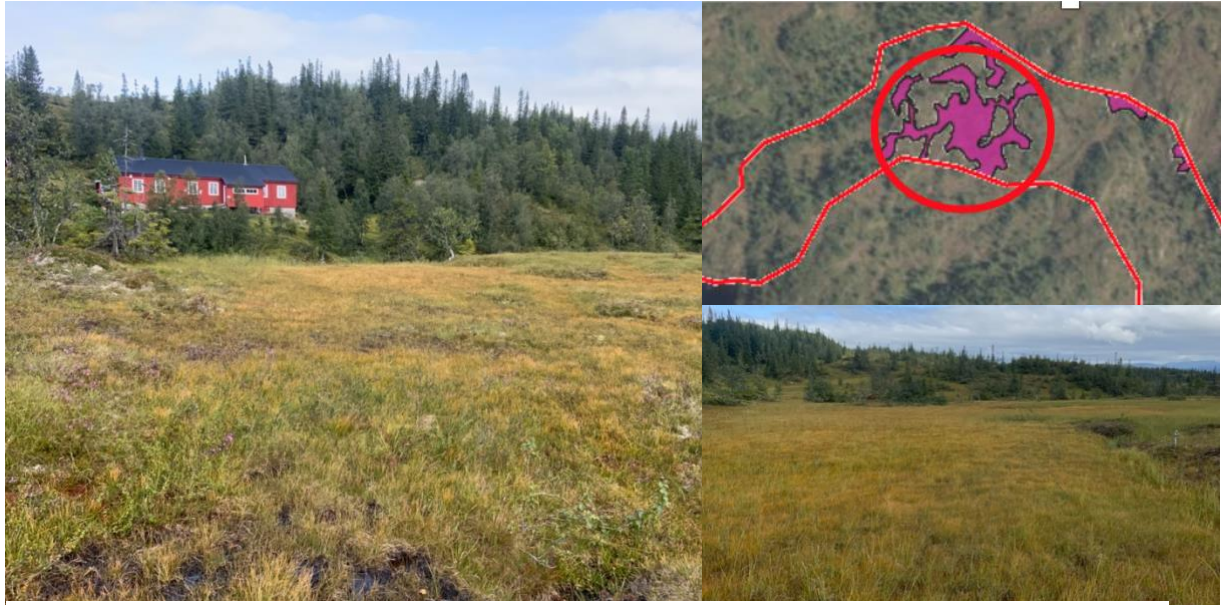
### Lokalitet 3. Vardebu sør

**Figur 13. Rød ring markerer naturtypen. Fotoet viser vegetasjonen i lokaliteten.**

Området er kartlagt som temmelig til ekstremt kalkrikt myrflater med flere habitatspesifikke arter. Lokaliteten har ikke spor etter grøfting, slitasjebetinget erosjon, fremmedarter eller kjørespor. Størrelsen på lokaliteten er registrert til ca. 15 daa, men deler av myra strekker seg er utenfor områdeavgrænsingen i sør og er totalt 16,1 daa.

*Lokaliteten har blitt vurdert til å ha høy økologisk verdi.*

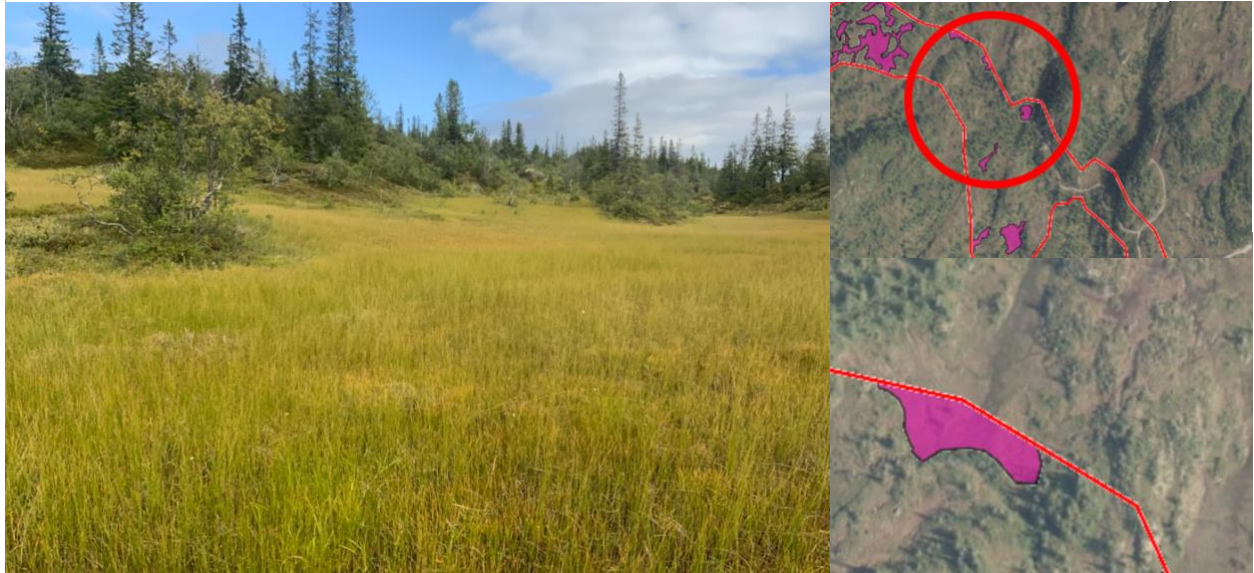
#### **Lokalitet 4. Langkjølbekken**

**Figur 14. Rød ring markerer naturtypen. Fotoet viser vegetasjonen i lokaliteten.**

Området er kartlagt som temmelig til ekstremt kalkrike myrflater med flere habitatspesifikke arter. Lokaliteten har ikke spor etter grøfting, slitasjebetinget erosjon, fremmedarter eller kjørespor. Størrelsen på lokaliteten er registrert til 1217 m<sup>2</sup>, men deler av myra strekker seg er utenfor områdeavgrensingen i nordøst og er totalt 3260 m<sup>2</sup>.

*Lokaliteten har blitt vurdert til å ha moderat økologisk verdi.*

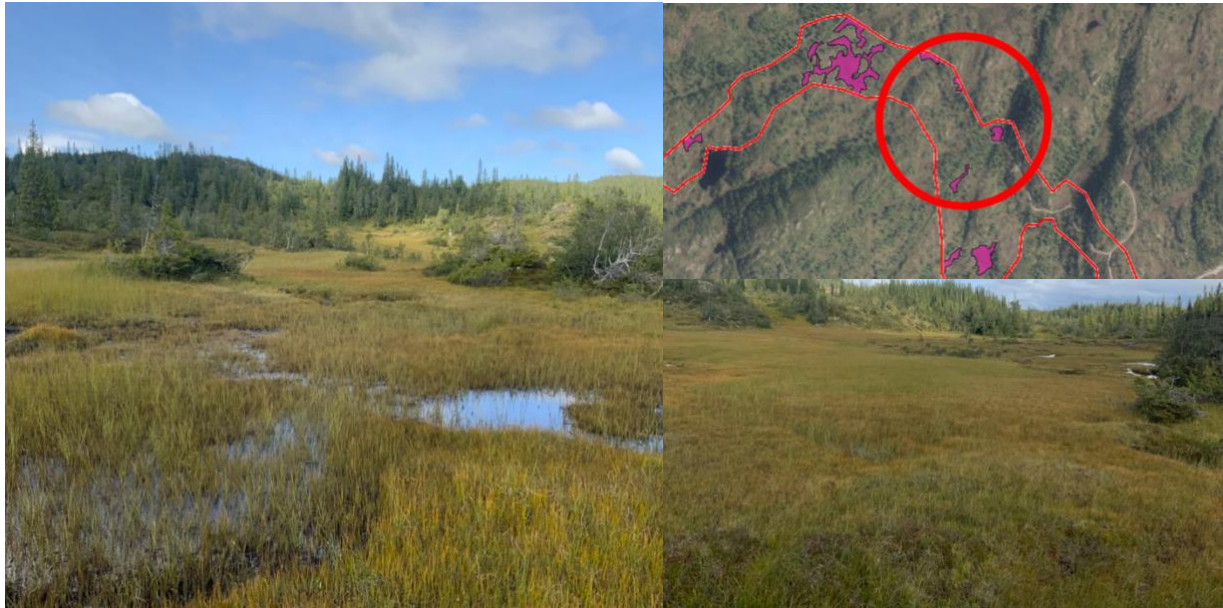
## Lokalitet 5. Langkjølbekken øst

**Figur 15. Rød ring markerer naturtypen. Fotoet viser vegetasjonen i lokaliteten.**

Området er kartlagt som temmelig til ekstremt kalkrike myrflater samt svært og temmelig kalkfattige myrkanter. Det er funnet flere habitatspesifikke arter. Lokaliteten har ikke spor etter grøfting, slitasjebetinget erosjon, fremmedarter eller kjørespor. Størrelsen på lokaliteten er registrert til 665 m<sup>2</sup>, men deler av myra strekker seg er utenfor områdeavgrensingen i nordøst og er totalt over 27 daa, noe som trekker opp verdien til naturmangfoldet til moderat fra lite.

*Lokaliteten har blitt vurdert til å ha høy økologisk verdi.*

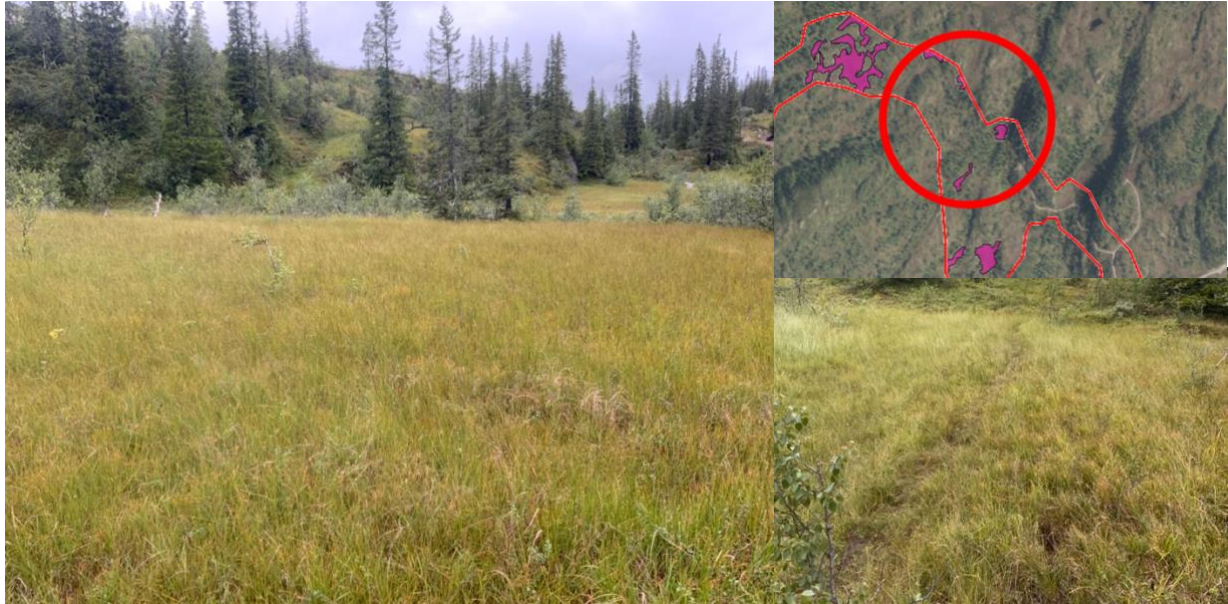
## Lokalitet 6. Skrabbrya nord

**Figur 16. Rød ring markerer naturtypen. Fotoet viser vegetasjonen i lokaliteten.**

Området er kartlagt som temmelig til ekstremt kalkrike myrflater med flere habitatspesifikke arter. Lokaliteten har ikke spor etter grøfting, fremmedarter eller kjørespor. En liten sti krysser myra og området får da noe slitasjebetinget erosjon, men ikke noe som påvirker tilstanden. Størrelsen på lokaliteten er registrert til 1344 m<sup>2</sup> og er definert som lite.

*Lokaliteten har blitt vurdert til å ha moderat økologisk verdi.*

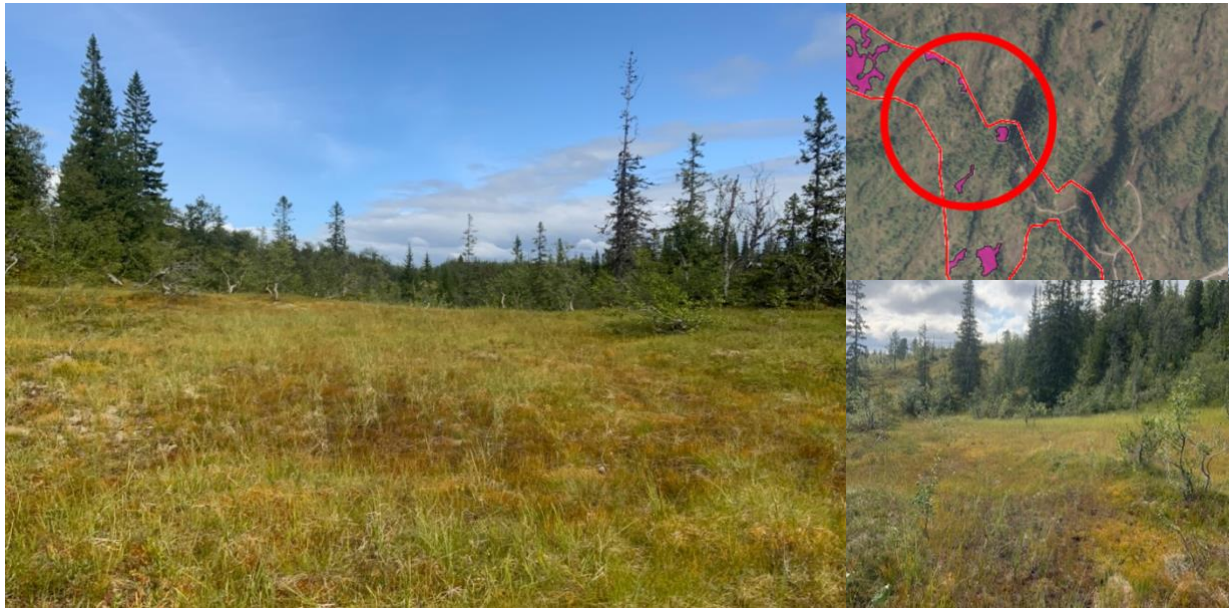
## Lokalitet 7. Skrabbrya vest

**Figur 17. Rød ring markerer naturtypen. Foto viser vegetasjonen i lokaliteten.**

Området er kartlagt som temmelig til ekstremt kalkrike myrflater med flere habitatspesifikke arter. Lokaliteten har ikke spor etter grøfting, slitasjebetinget erosjon, fremmedarter eller kjørespor. Størrelsen på lokaliteten er registrert til 1157 m<sup>2</sup> noe som er definert som lite.

*Lokaliteten har blitt vurdert til å ha moderat økologisk verdi.*

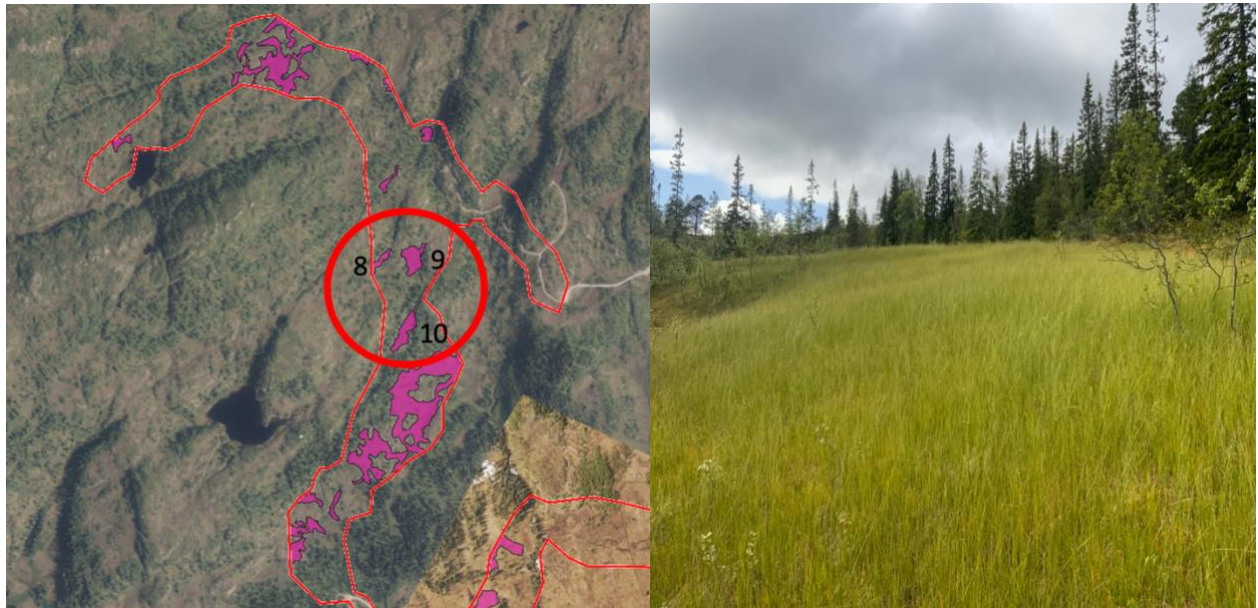
## Lokalitet 8. Skrabbrya sørvest

**Figur 18. Rød ring markerer naturtypen. Fotoet viser vegetasjonen i lokaliteten.**

Området er kartlagt som temmelig til ekstremt kalkrike myrflater og myrkanter. Det er funnet flere habitatspesifikke arter. Lokaliteten har ikke spor etter grøfting, slitasjebetinget erosjon, fremmedarter eller kjørespor. Størrelsen på lokaliteten er registrert til 1457 m<sup>2</sup>, men deler av myra strekker seg utover områdeavgrænsingen i vest og er totalt over 1974 m<sup>2</sup>.

*Lokaliteten har blitt vurdert til å ha moderat økologisk verdi.*

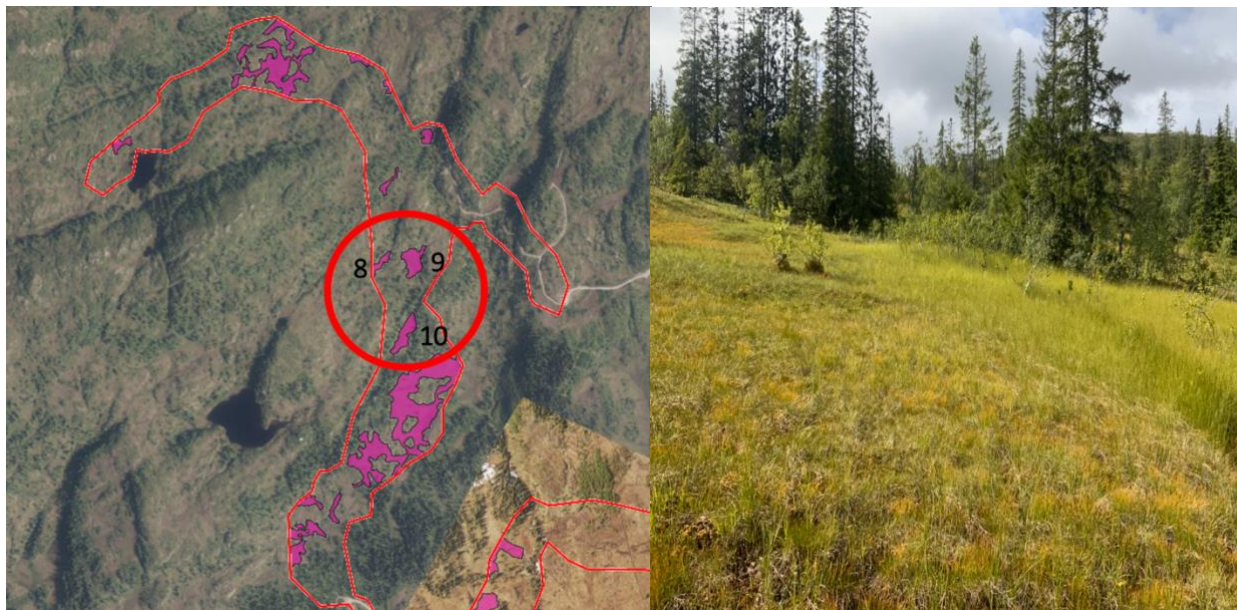
### Lokalitet 9. Skrabbrya sørøst

**Figur 19. Rød ring markerer naturtypen. Fotoet viser vegetasjonen i lokaliteten.**

Området er kartlagt som temmelig til ekstremt kalkrike myrflater og myrkanter. Det er funnet flere habitatspesifikke arter. Lokaliteten har ikke spor etter grøfting, slitasjebetinget erosjon, fremmedarter eller kjørespor. Størrelsen på lokaliteten er registrert til 4013 m<sup>2</sup>, noe som er definert som lite.

*Lokaliteten har blitt vurdert til å ha moderat økologisk verdi.*

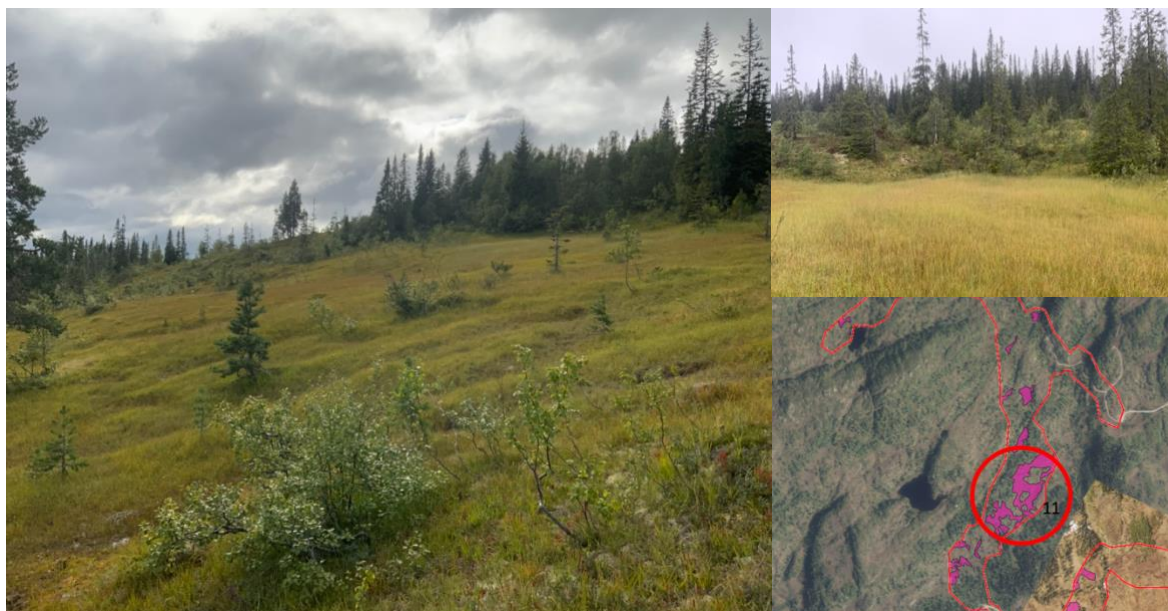
## Lokalitet 11. Pålvollen øst

**Figur 21. Rød ring markerer naturtypen. Fotoet viser vegetasjonen i lokaliteten.**

Området er kartlagt som temmelig til ekstremt kalkrike myrflater og myrkanter. Det er funnet flere habitatspesifikke arter. Lokaliteten har ikke spor etter grøfting, slitasjebetinget erosjon, fremmedarter eller kjørespor. Lokaliteten er registrert til å være 39,3 daa, noe som er definert som moderat størrelse.

*Lokaliteten har blitt vurdert til å ha høy økologisk verdi.*

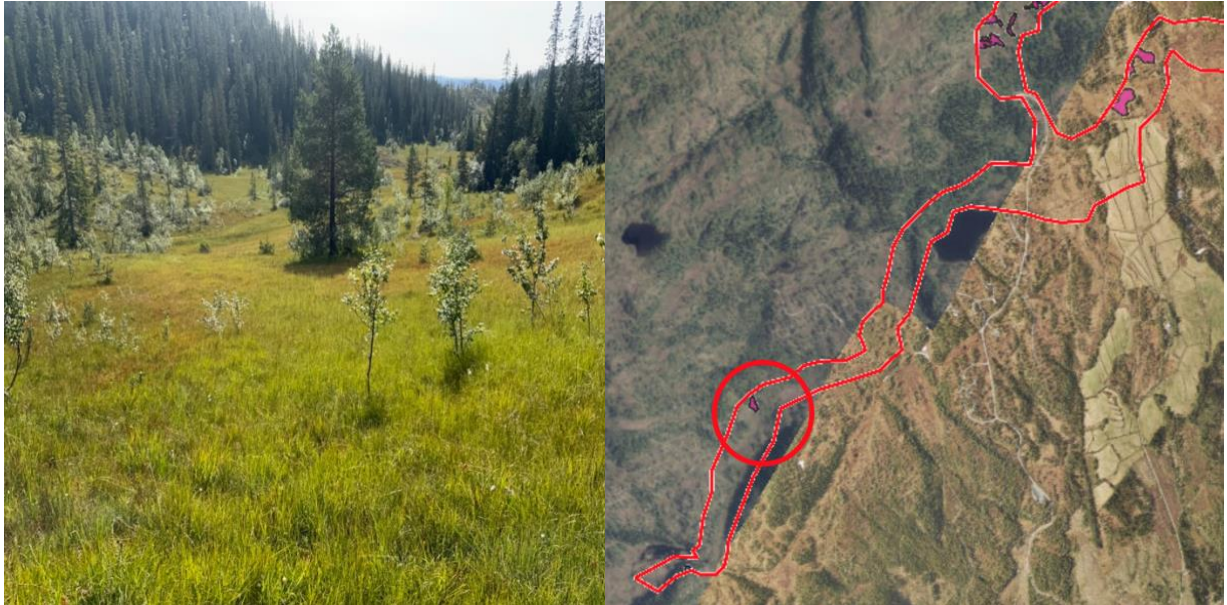
#### Lokalitet 15. Gammelvollidalen

Området er kartlagt som temmelig til ekstremt kalkrike myrflater og det er funnet flere habitatspesifikke arter. Lokaliteten har ikke spor etter grøfting, slitasjebetinget erosjon, fremmedarter eller kjørespor. Lokaliteten er registrert til å være 1152 m<sup>2</sup>, noe som er definert som liten størrelse.

*Lokaliteten har blitt vurdert til å ha moderat økologisk verdi.*

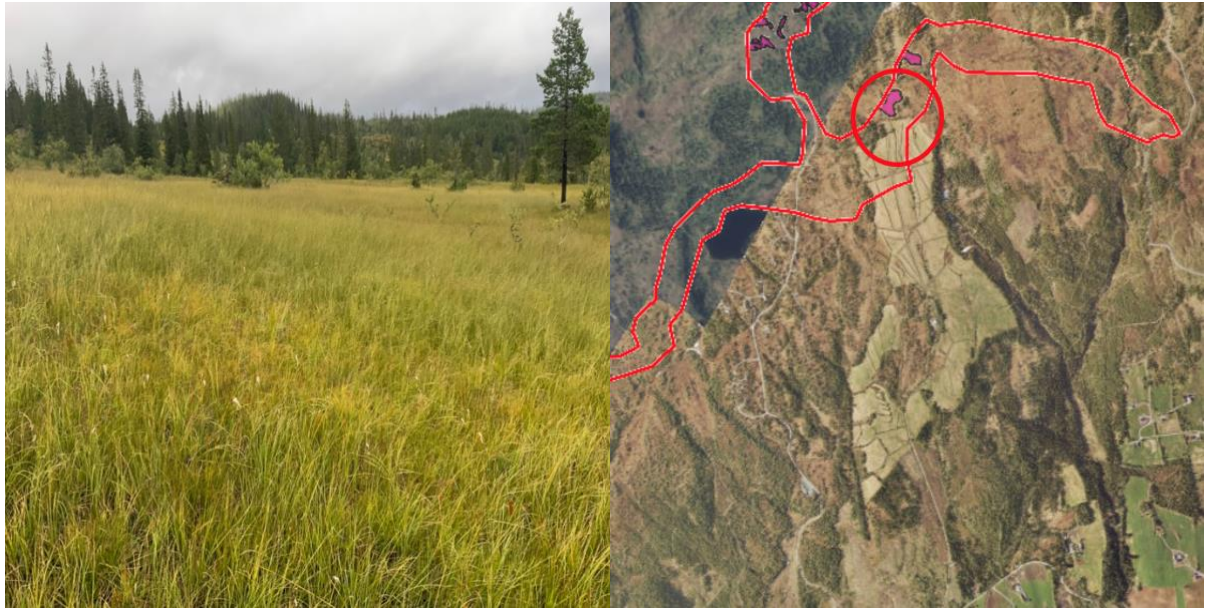
## Lokalitet 16. Storbuståsen

**Figur 26. Rød ring markerer naturtypen. Fotoet viser vegetasjonen i lokaliteten.**

Området er kartlagt som temmelig til ekstremt kalkrike myrflater og det er funnet flere habitatspesifikke arter. Lokaliteten har ikke spor etter grøfting, slitasjebetinget erosjon, fremmedarter eller kjørespor. Lokaliteten er registrert til å være 5269 m<sup>2</sup>, noe som er definert som liten størrelse.

*Lokaliteten har blitt vurdert til å ha moderat økologisk verdi.*

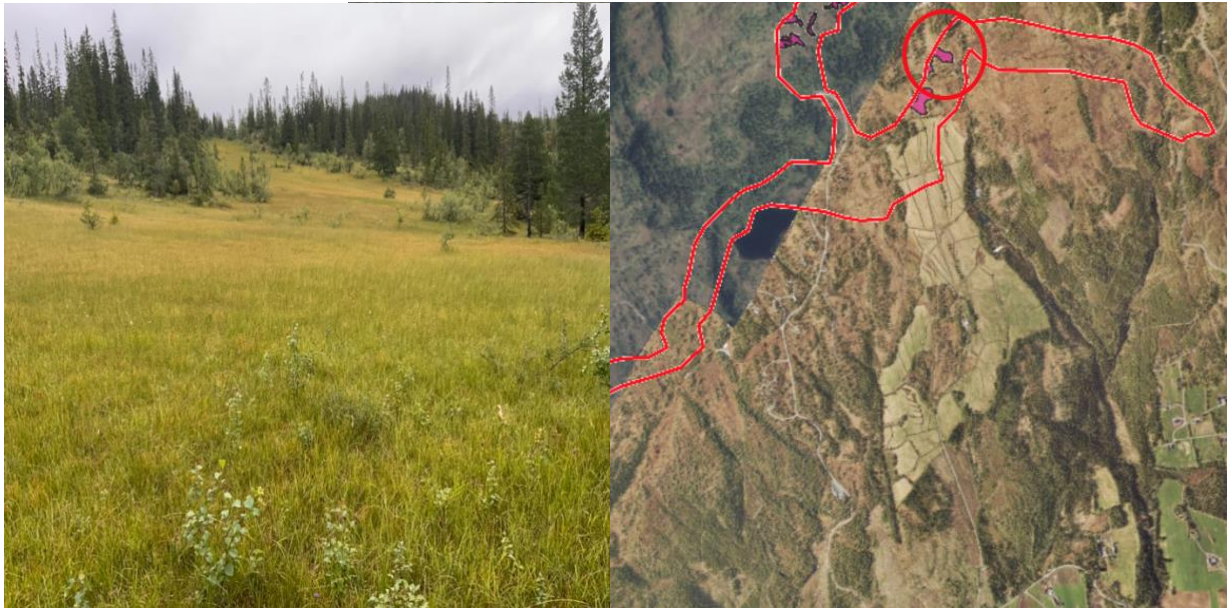
### Lokalitet 17. Stanneshøstvollen

**Figur 27. Rød ring markerer naturtypen. Fotoet viser vegetasjonen i lokaliteten.**

Området er kartlagt som temmelig til ekstremt kalkrike myrflater og det er funnet flere habitatspesifikke arter. Lokaliteten har ikke spor etter grøfting, slitasjebetinget erosjon, fremmedarter eller kjørespor. Lokaliteten er registrert til å være 4534 m<sup>2</sup>, men deler av myra strekker seg utover områdeavgrensingen i nordvest og er totalt over 7625 m<sup>2</sup>.

*Lokaliteten har blitt vurdert til å ha moderat økologisk verdi.*
