# 10217663\_RIG\_N01\_A01

| KUNDE / PROSJEKT<br>Kyllo Maskin AS<br>RIG Tømra boligfelt | PROSJEKTLEDER<br>Ashenafi Lulseged Yifru | DATO<br>18.06.2020 |

## Innledning geoteknisk vurdering av Tømra boligfelt

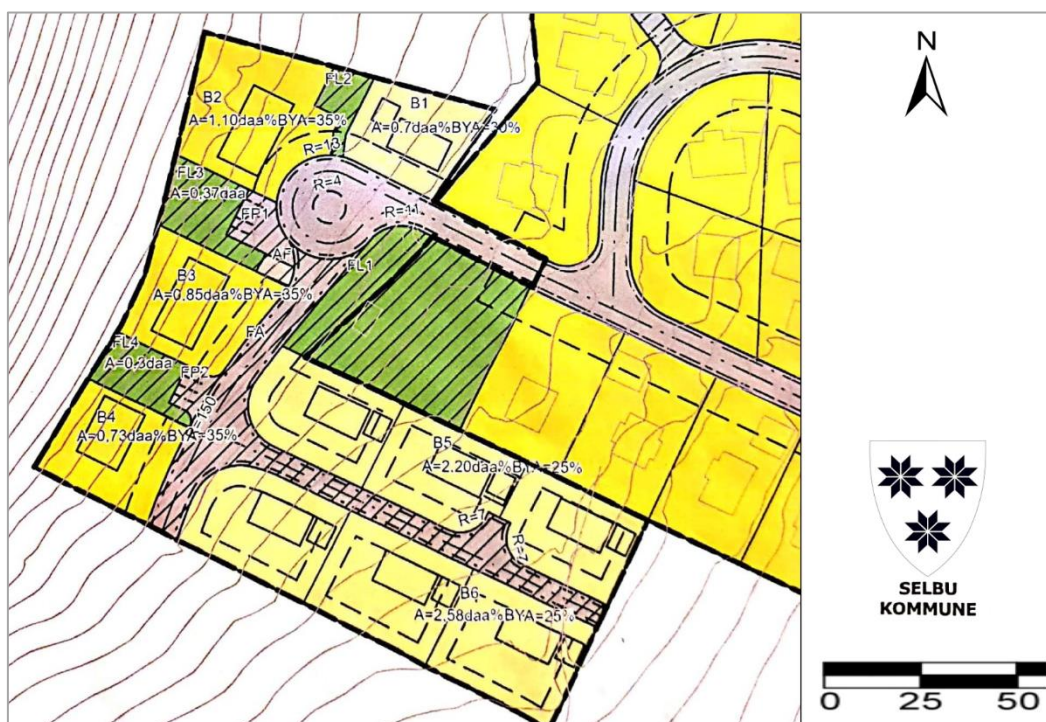
Figur 1: Situasjonsplan, Tømra boligfelt (plangrunnlag: Selbu kommune - 24.04.2020)

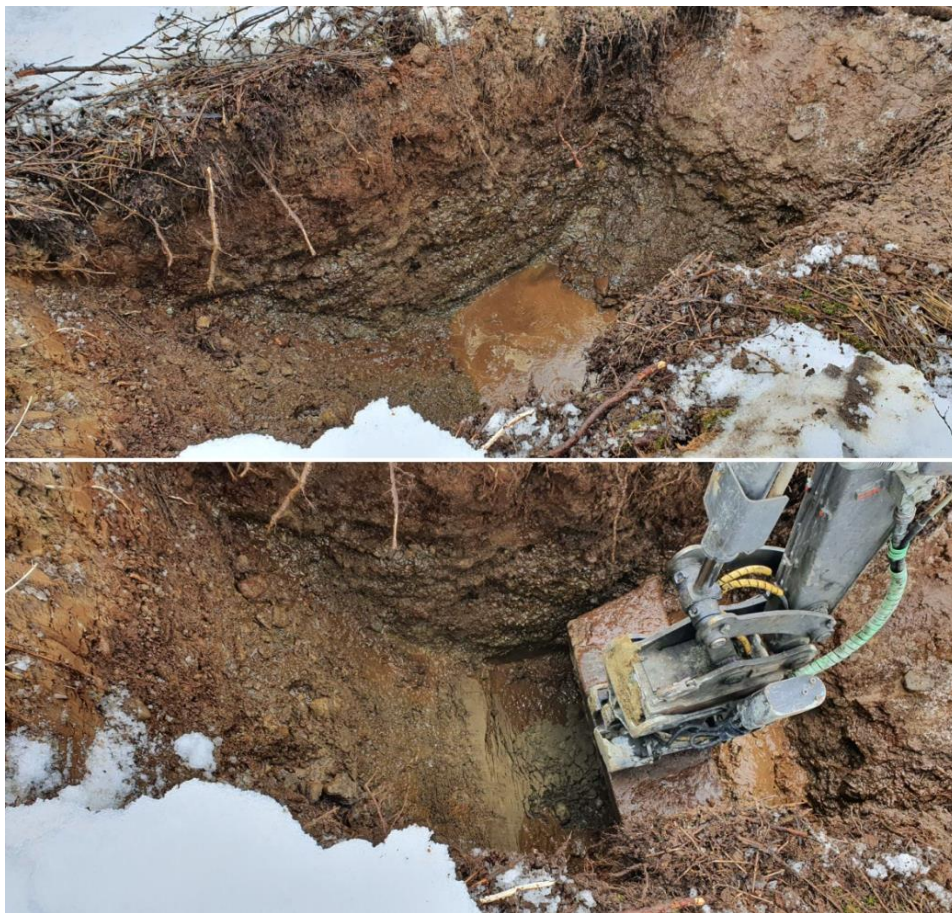
Det ble i PG5 gravd ned til ca. 1,5 m under terreng, og gropen ble avsluttet på grunn av fast lag og innsig av vann fra omkringliggende løsmasser, samt overflateavrenning (se Figur 8). Ned til ca 50 cm under terrenget ligger et topplaget bestående av torv/myr, over et lag av brun til rød grus og sand. Sand og gruslag ligger fra 50 cm – 1,50 m dybde og dette laget er vannmettet. Ved utgraving rant det masse vann inn i gropen fra dette laget og overflaten.

Figur 8: Prøvegrøp nr 5 [PG5] (Foto: Ashenafi L. Yifru)
