## NOTAT – GRUNNUNDERSØKELSER FUGLEMSMOEN

### Vedlegg til reguleringsplan Fuglemsmoen hytteområde

Reguleringsplan: Fuglemsmoen hytteområde  
Planid: 2020-000-1

Notatet utarbeidet: 26.02.2022  
Dato for grunnundersøkelser: 21.02.2022

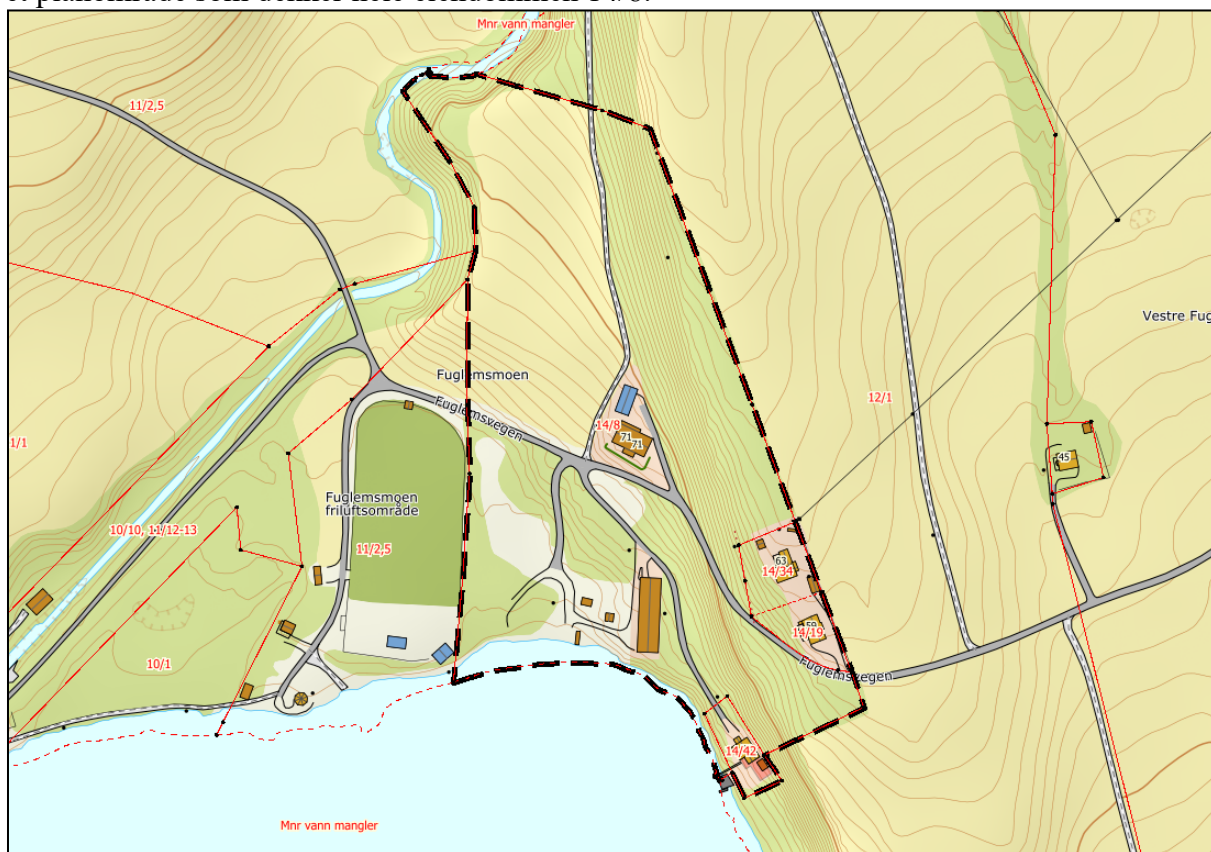
I oppstartsvarselet for reguleringsarbeid på Fuglemsmoen 14/8 i Selbu kommune er det angitt et planområde som dekker hele eiendommen 14/8:

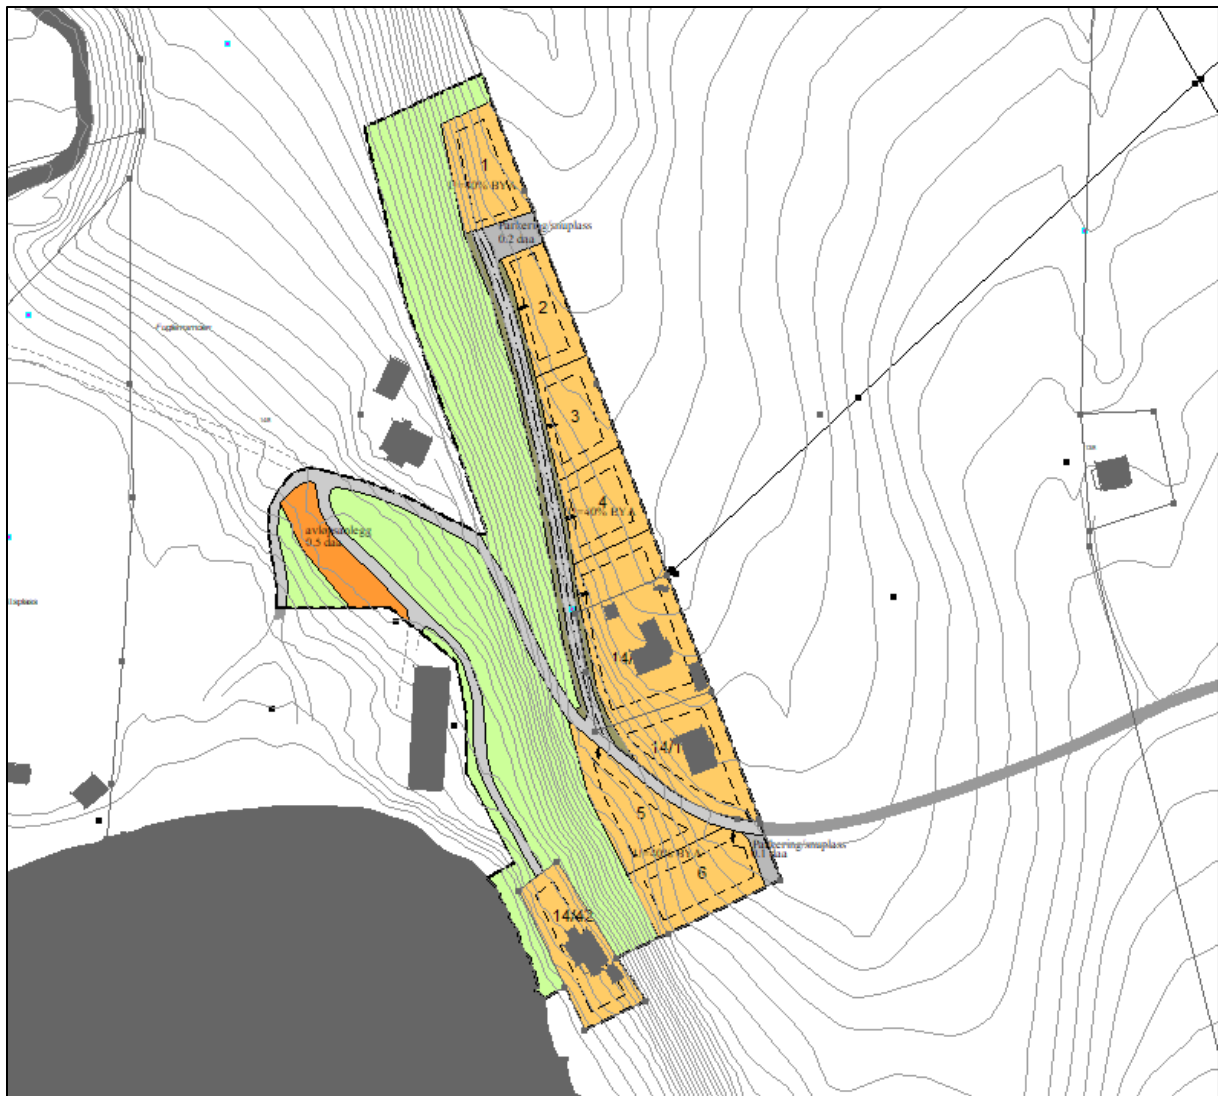
Planområdet er under planprosessen redusert til å kun omfatte den østre delen av det varslede planområdet, og med all ny bebyggelse plassert på fjellryggen:

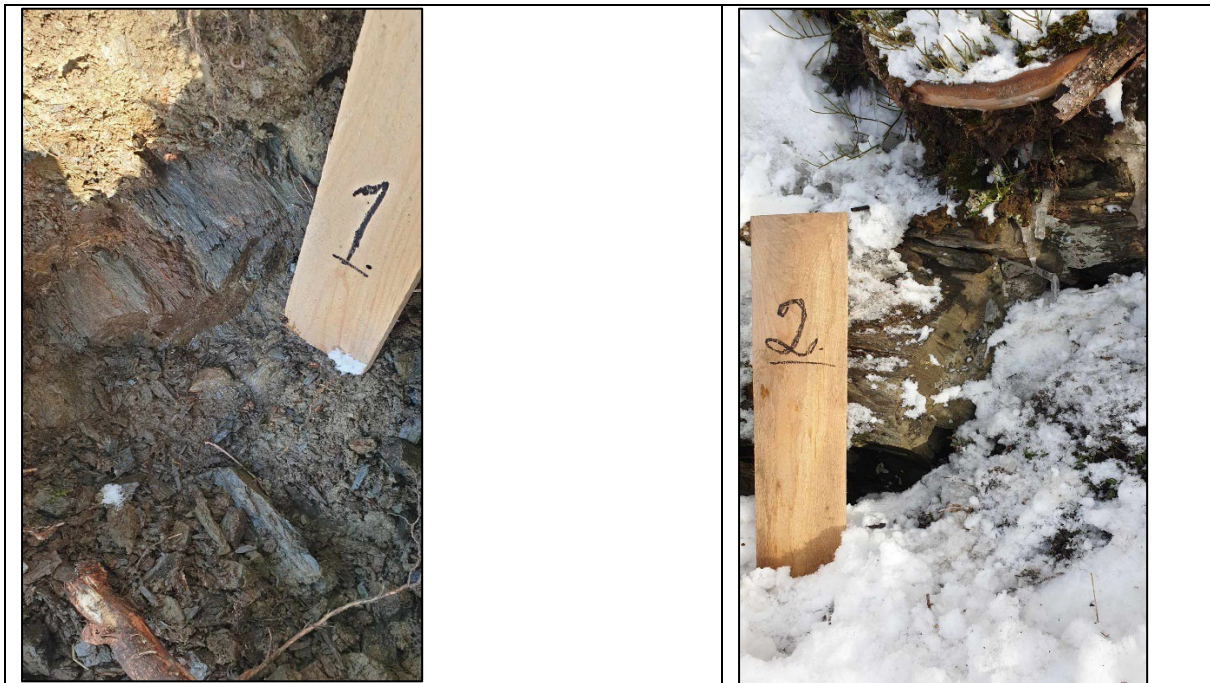
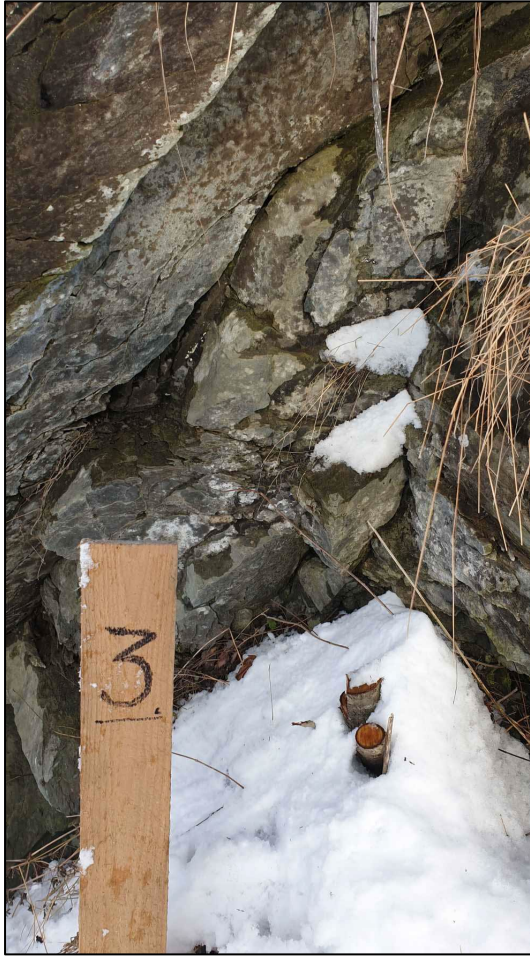
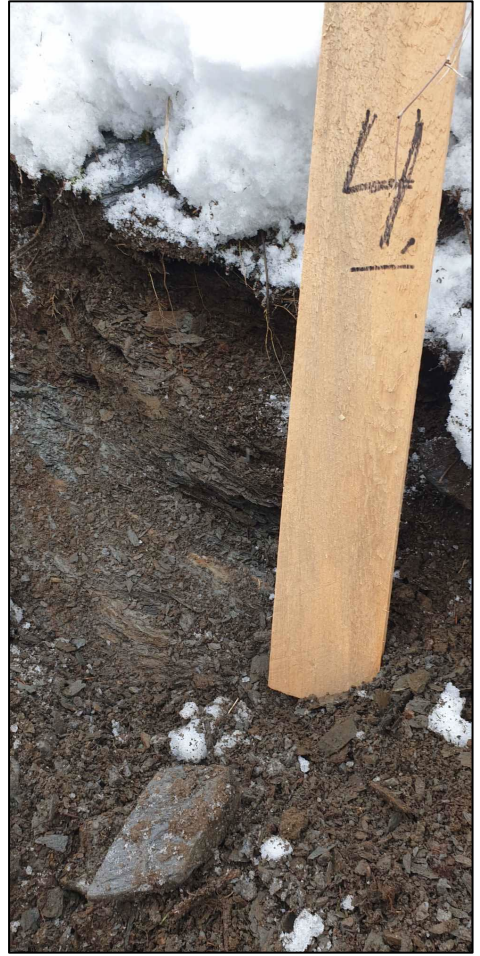
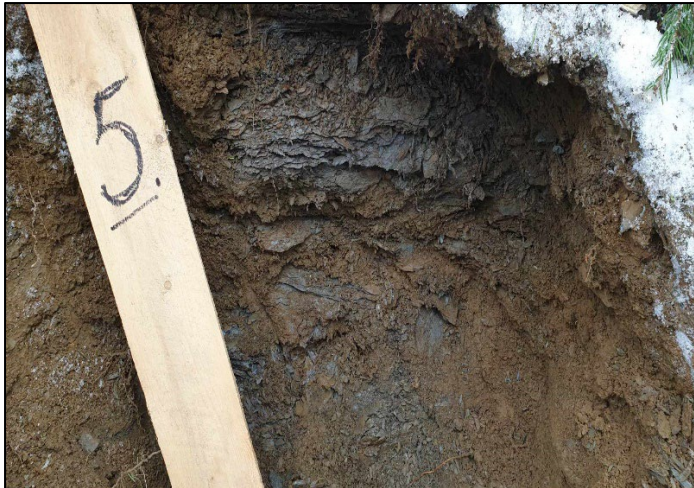
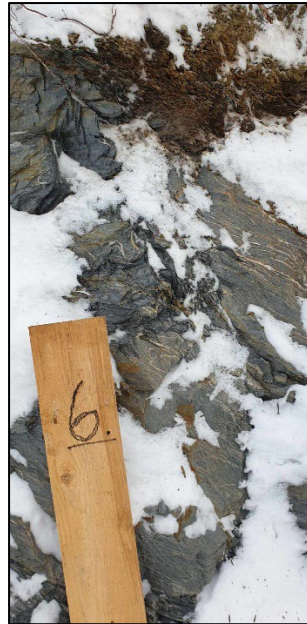
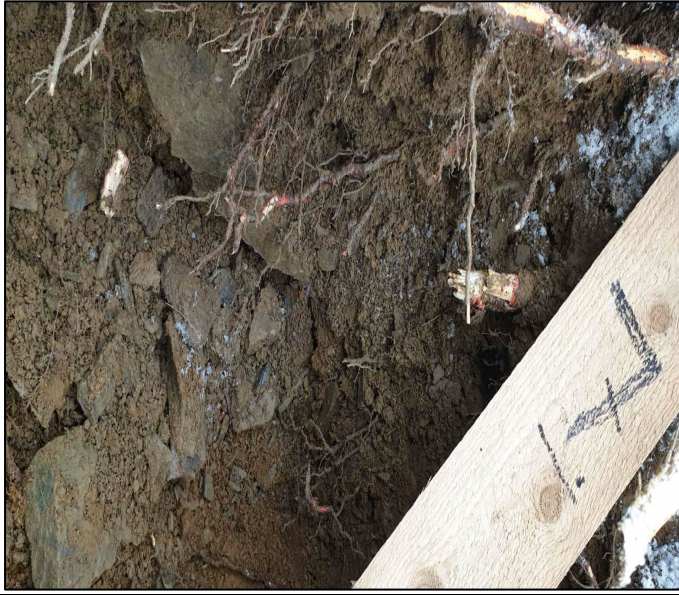
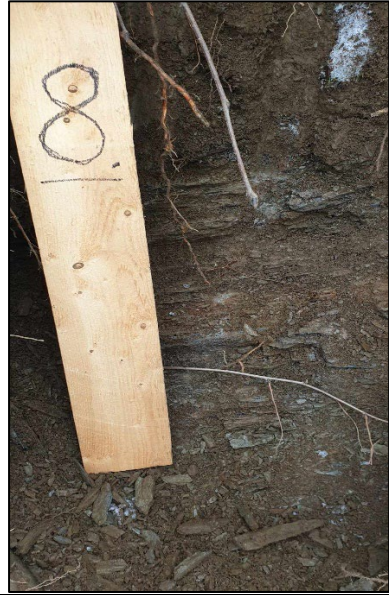
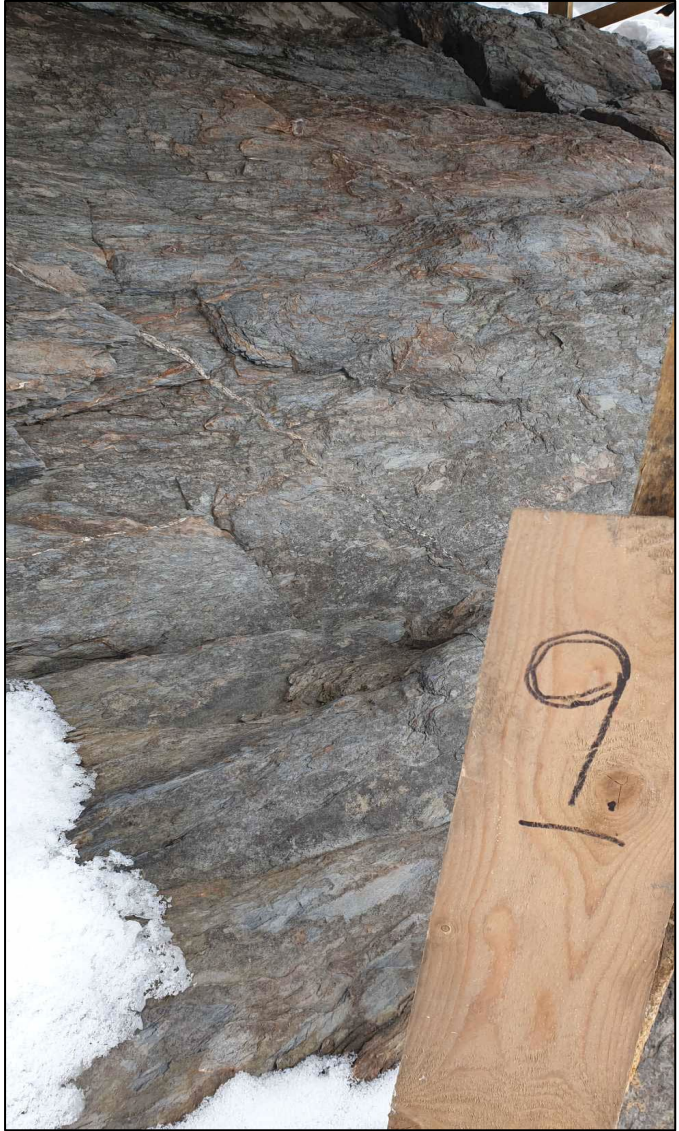
Bilder tatt i hvert enkelt prøvepunkt:

Bildene 1-9 dokumenterer fjell i alle prøvepunkter, med dybde varierende fra blotninger i dagen til fast fjell i en dybde av 60-70 centimeter.

I forhold til NVE's veileder «1/2019 Sikkerhet mot kvikkleireskred» dokumenterer undersøkelsen og andre omtalte forhold at det aktuelle utbyggingsområdet ikke har risiko for kvikkleireskred eller andre typer løsmasseskred.
