**Berger feltBIO**  
**Hans Mack Berger**

# Vurdering bekker og vannkvalitet

13.05.2022, rev. 2.9.2022

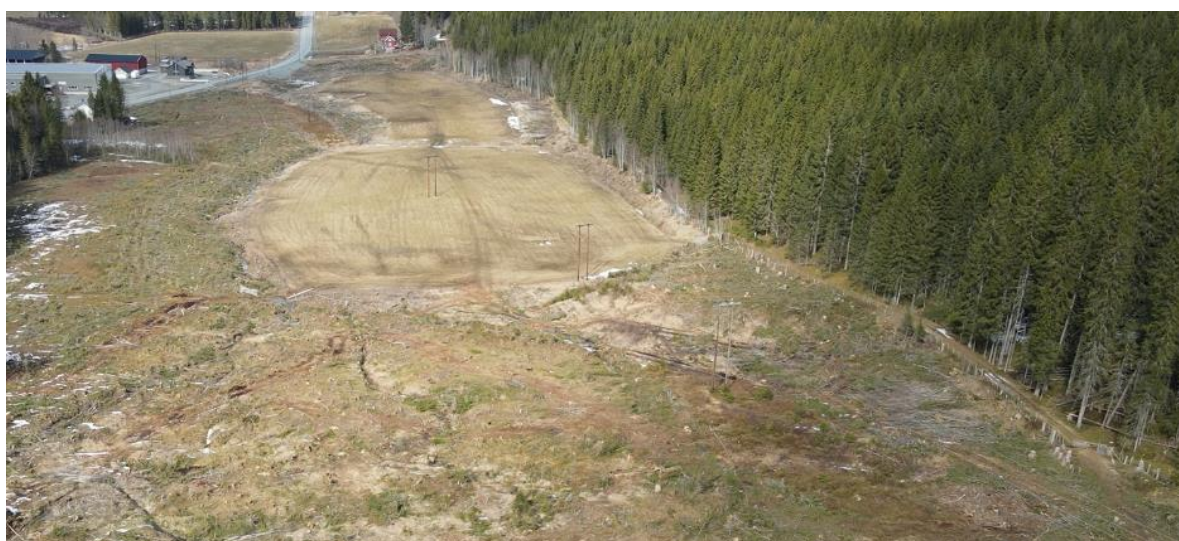
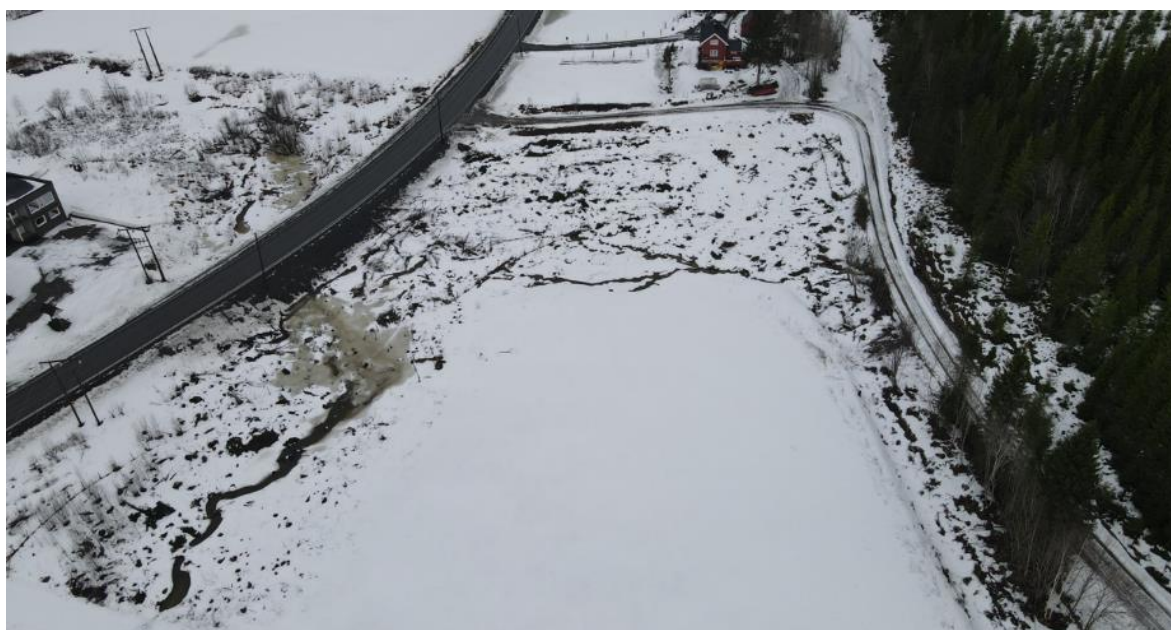
Figur: Dronefoto av nordre del av planområdet sommer og vinter 2021, sett mot nord. Viser bekk Midt Granby Nedre, pkt. b) over, i dagens situasjon. Bekken legges om til østside (til høyre) av det som i dag er dyrkamark, mellom nye næringstomter og Gammelvegen.

Bekk Midt nær samløp i kulpen ovenfor FV. 705. Bekken er svært grunn og har trolig ikke helårsavrenning. Bekken har hatt kantskog av or før den relativt nylig er fjernet.

Bekk Midt - Granbybekken er meanderende i løsmasser, sand og leire, etter hvert grus sørøstover langs åkerkanten, før den kommer skrått over planområdet fra lia sørøst for åkerstykket tilhørende gnr. 63/216 fra oppunder Granbybakkan (gnr. 35/10). Kildene ligger relativt høyt oppe i Garbergsbjørga. Det er flere kilder til bekken fra morenehaugene sør for dyrkamarka. Fisk (ørret, gjedde og ørekyte) antas å kunne vandre forbi åkerstykket, ørret trolig litt opp mot Granbybakkan, men stopper i kulverten under Gammelvegen, - som henger i lufta. Bekken har antatt sikker helårsavrenning og et potensial som gyte- og oppvekstområde for ørret til Selbusjøen. Kantskogen er fjernet relativt nylig.
