Stokkfjellet - områderegulering

Kartlegging av miljøtilstand i bekker

DATO / REVISJON: 23. januar 2026 / 01

DOKUMENTKODE: 10250755-03-RIM-RAP-001

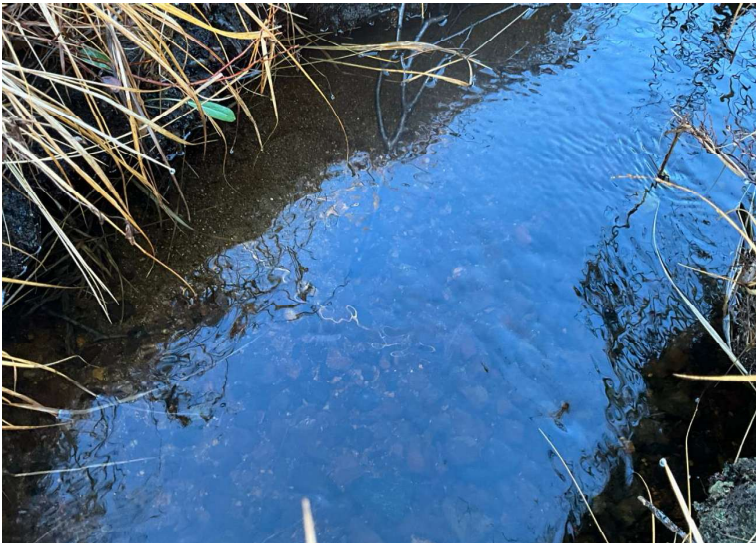
Observert vannkvalitet var tilsvarende for samtlige prøvepunkt i Råna, med svakt farget, klart vann uten lukt eller suspendert stoff. Bunnsubstrat varierte mellom stein og berggrunn i St.4 (nedstrøms utløpet av Entjenna), og sandige, grusige morenemasser med noe stein i stasjonene St.1 – St.3. Det ble observert mer algevekst på substrat ved St.4 enn i St.1 – St.3. Generelt bærer substrat preg av hastigheten i vannstrømmen, hvor bekkene i myrområdene innehar mer sand og grus enn strekninger med større fall. Massene omkring var et tynt organisk myrdekke (gressmyr) over et tynt morenelag med stedvis berg i dagen.

Figur 5 Foto av prøvepunkt St.1 (foto: Multiconsult, 06.11.2025).

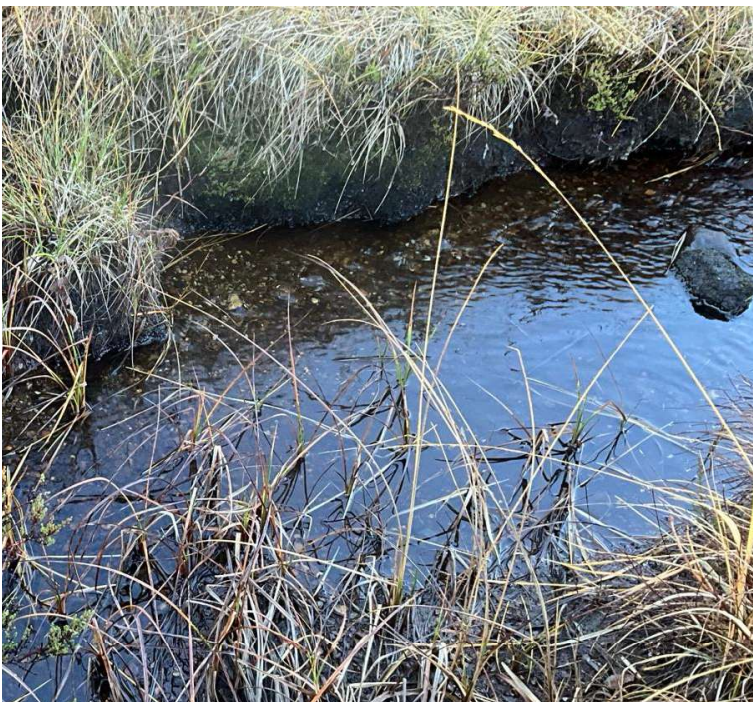
Figur 6 Foto av prøvepunkt St.2 (foto: Multiconsult, 06.11.2025).

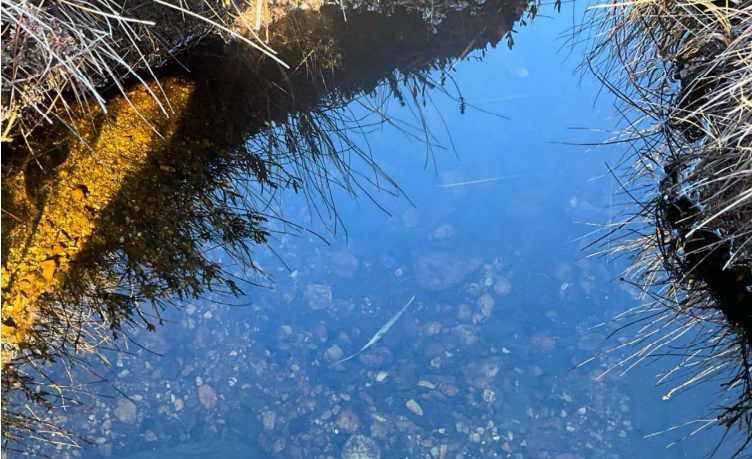
Figur 7 Foto av prøvestasjon St.3 (foto: Multiconsult, 06.11.2025).

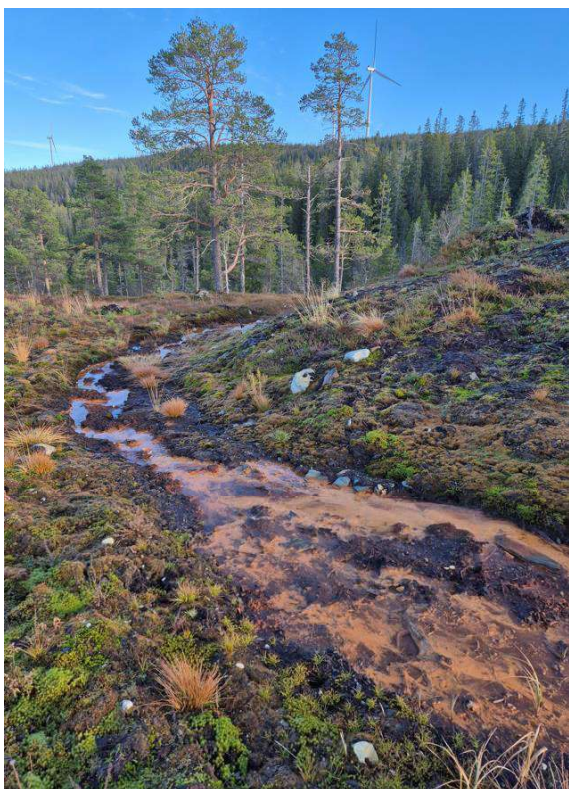
Langs adkomstvegen til vindparken ble det observert et sik (liten vannstrøm fra et myraktig område) med rustutfelling, mellom massetaket og vegen.

Figur 10 Sik mellom vegen og massetak i nærheten av St.5 (foto: Multiconsult, 06.11.2025).
